Brief 2e Kamer nr.4

Over het onderzoek naar de oorzaak van de ramp met het EL AL vliegtuig zijn sinds mijn vorige brief de volgende ontwikkelingen te melden, weergegeven in een vrij willekeurige volgorde.

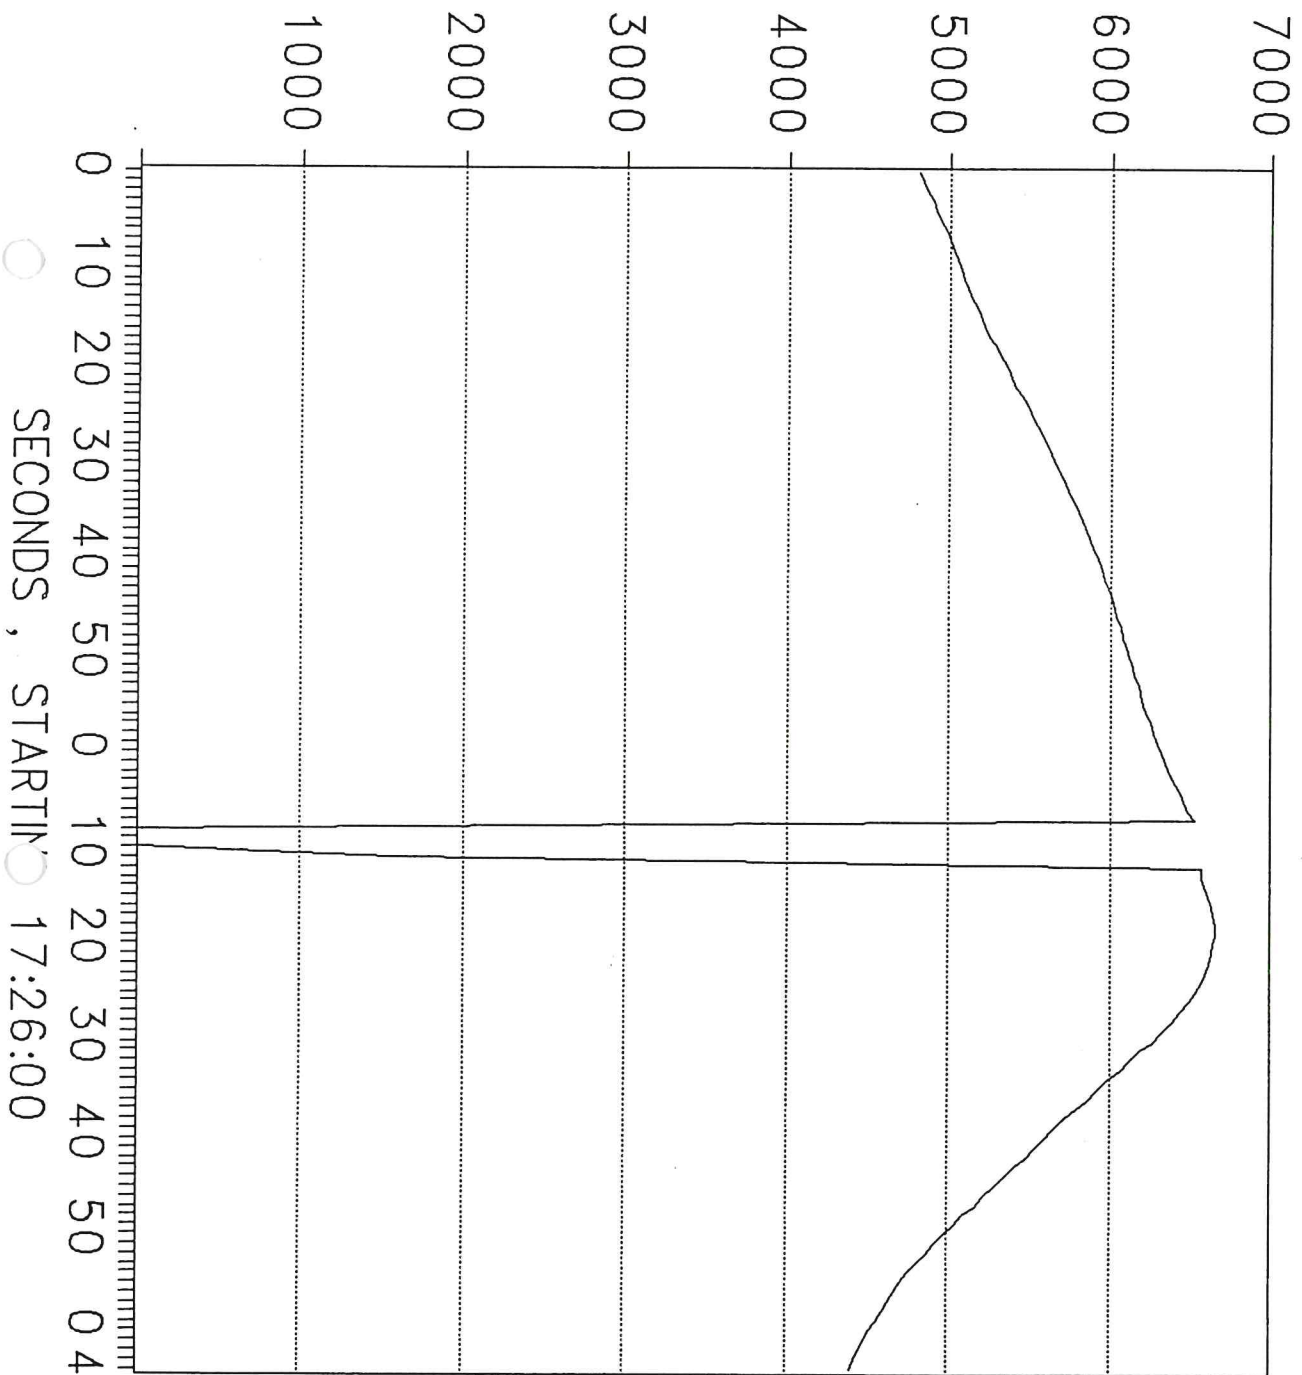
ALTITUDE

- Na de aanvankelijke tegenslag van het niet kunnen aflezen van de vluchtreorder in Farnborough bleek, tot grote opluchting van de onderzoekers, dat bij de N.T.S.B. in Washington het aflezen van de niet beschadigde delen van de tape geen problemen opleverde. Het in het kader van het onderzoek meest belangrijke gedeelte van de tape, te weten de korte tijdsperiode dat naar alle waarschijnlijkheid de beide motoren van het vliegtuig vielen, is niet beschadigd en bevat uitermate belangrijke gegevens die nu uit Washington worden overgestuurd om in Hoofddorp te kunnen worden bestudeerd. Dit vergt nog wel enige tijd, de totale hoeveelheid informatie over de vlucht van nog geen kwartier, beslaan ongeveer vijfhonderd pagina's. De digitale (cijfermatige) gegevens van de recorder worden uitgezet in grafieken. Twee van de grafieken zijn als voorbeeld bijgevoegd. De eerste grafiek toont het hoogteverloop (Altitude) tegen de tijd. Uit deze grafiek valt af te lezen dat het vliegtuig normaal aan het uitklimmen was tot op het moment dat er iets gebeurde. De recorder staat dan vier seconden stil omdat, als gevolg van het afbreken van de vierde motor, de stroom uitvalt. Als na vier seconden de stroomtoevoer hersteld is, blijkt dat het vliegtuig gaat dalen. De tweede grafiek geeft de koers (Heading) aan. Na de interruptie van vier seconden gaat het vliegtuig naar rechts draaien, hetgeen overeenkomt met de eerder gepubliceerde radar waarnemingen.
