26 241

## Enquête vliegcrash Bijlmermeer

Nr. 9

## EINDRAPPORT

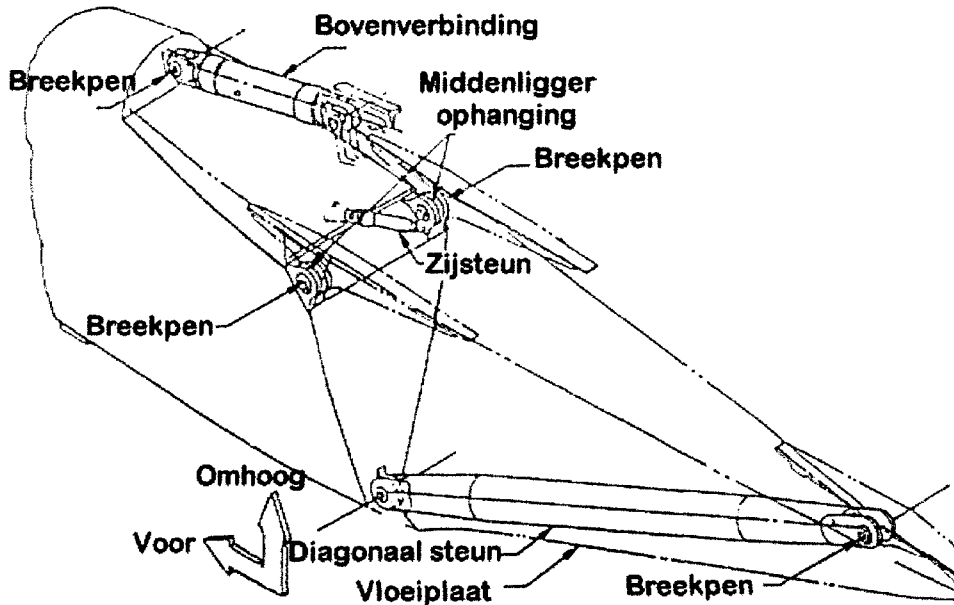
Figuur 2.4: De motorophanging

De constructie van de motorophanging van de Boeing 747 moet, volgens de van toepassing zijnde luchtwaardigheidseisen<sup>2</sup>, voldoen aan het criterium dat een overbelasting niet tot catastrofale gevolgen mag leiden. Het concept dat gebruikt is om aan deze eis te kunnen voldoen is gebaseerd op het toepassen van breekpennen in de motorophanging. Bij de Boeing 747 wordt per motor gebruik gemaakt van vier breekpennen: twee aan de middelste vleugelligger (binnen en buiten), één aan de bovenbevestiging (upper link) en één aan de diagonale bevestiging (diagonal brace). Figuur 2.4 toont deze constructie.

De gedachte hierbij is dat in geval van een overbelasting de breekpennen vrijwel gelijktijdig zullen afbreken, waardoor de motor samen met de ophangconstructie van de vleugel afbreekt zonder verdere schade aan de vleugelconstructie en brandstoftanks te veroorzaken. Een overeenkomstig concept werd ook reeds bij de Boeing 707 toegepast.

Het is belangrijk te constateren dat dit concept niet de situatie dekt waarbij, mogelijk door vermoeiing, een verzwakking of breuk van een enkelvoudig element (bijvoorbeeld een breekpen of ophangoog) in de constructie optreedt. In een dergelijk geval zullen breekpennen niet gelijktijdig, maar achtereenvolgend afbreken, hetgeen kan leiden tot een wijze van afbreken van de motoren die wel tot schade aan de primaire vleugelconstructie kan leiden.

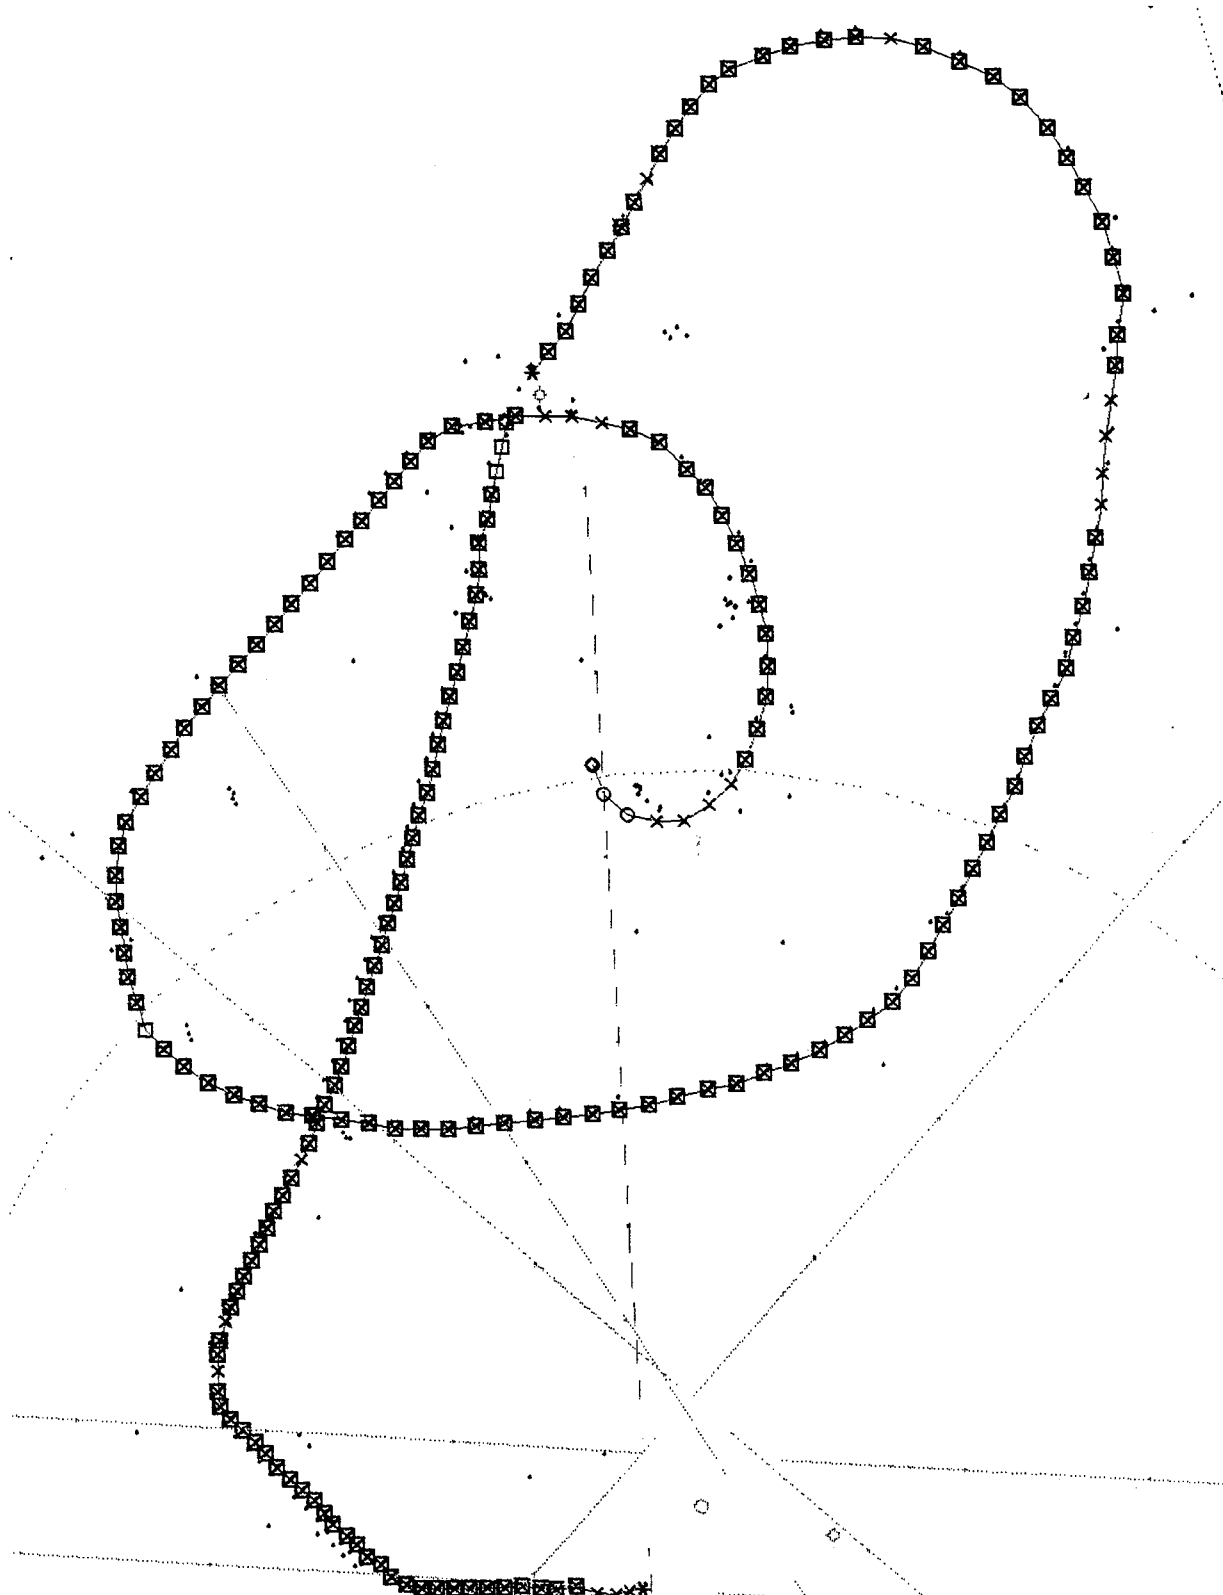
Figuur 2.6: Geregisteerde primaire radarecho's tijdens de noodvlucht in de buurt van de AXG.

Radar naderingsverkeersleiding (voor filterproces voorafgaand aan presentatie op radarscherm)  
[Gerichte zoekactie naar plots die verschijnen in nabijheid van EL AL 1862, op moment van passeren!]

Hierbij dient nog aangetekend te worden dat door een verder filterproces, dat plaatsvindt voor presentatie op de radar, vrijwel geen van de echo's, anders dan die van het vliegtuig zelf, zichtbaar zijn geweest. Hieruit valt te concluderen dat de mogelijke beelden van de vallende motoren, ook als het primaire systeem gefunctioneerd zou hebben, moeilijk te herkennen zouden zijn geweest.

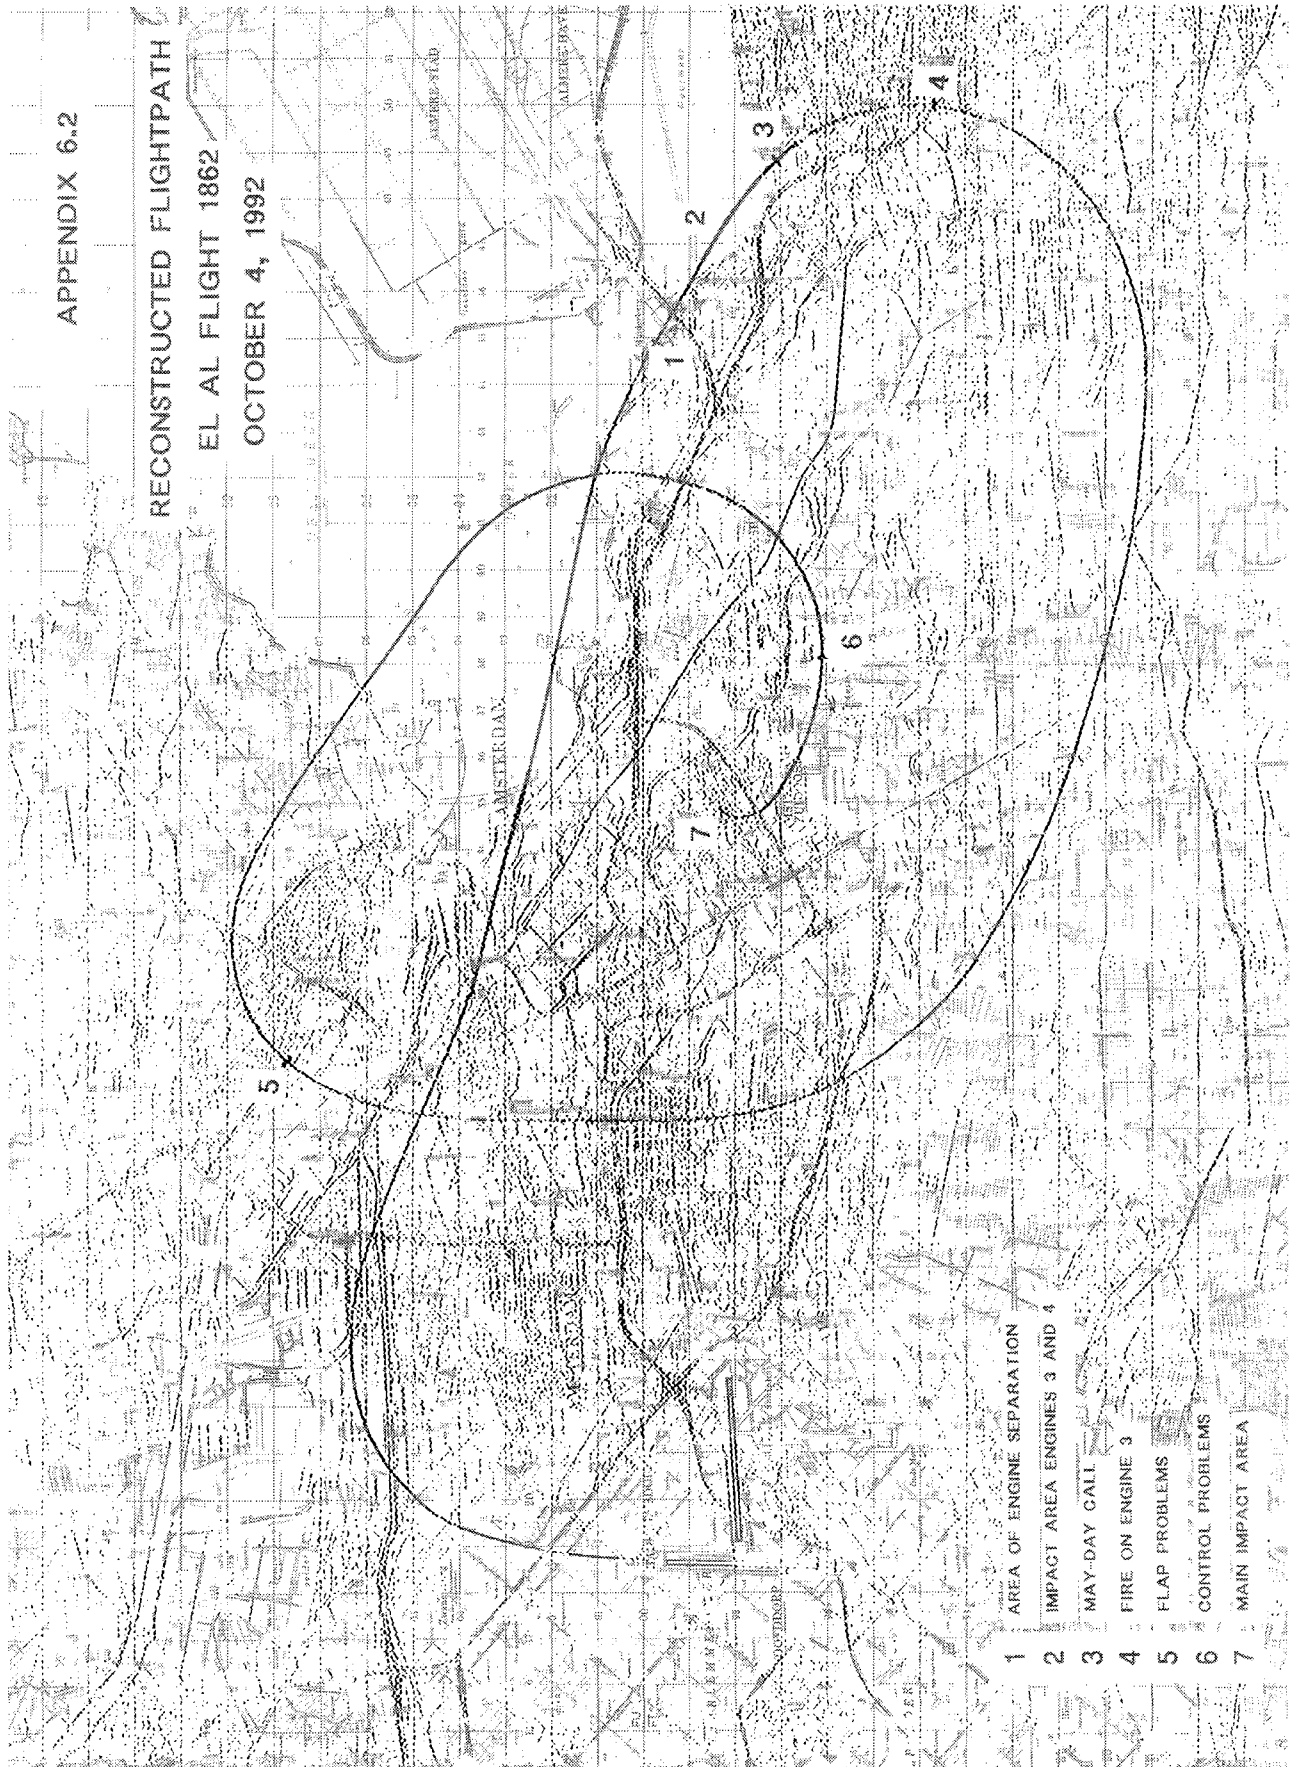
Figuur 2.9: Het traject uit het eindrapport van de RvdL.

Reconstructie van de vliegbaan uit het eindrapport van de Raad voor de Luchtvaart

Hierdoor wijkt het eerste gedeelte van de baan evident en significant af van de radargegevens. Dit is duidelijk waarneembaar in vergelijking met de route, die door de LVB wordt gepresenteerd, en de route zoals aangegeven op de kaart die de heer Wolleswinkel zelf heeft gebruikt. Deze kaart wordt getoond in figuur 2.10. Dit wordt bevestigd door de radar-specialist van de LVNL, de heer P.C. de Kraker, naar aanleiding van vragen van de Commissie.<sup>17</sup>

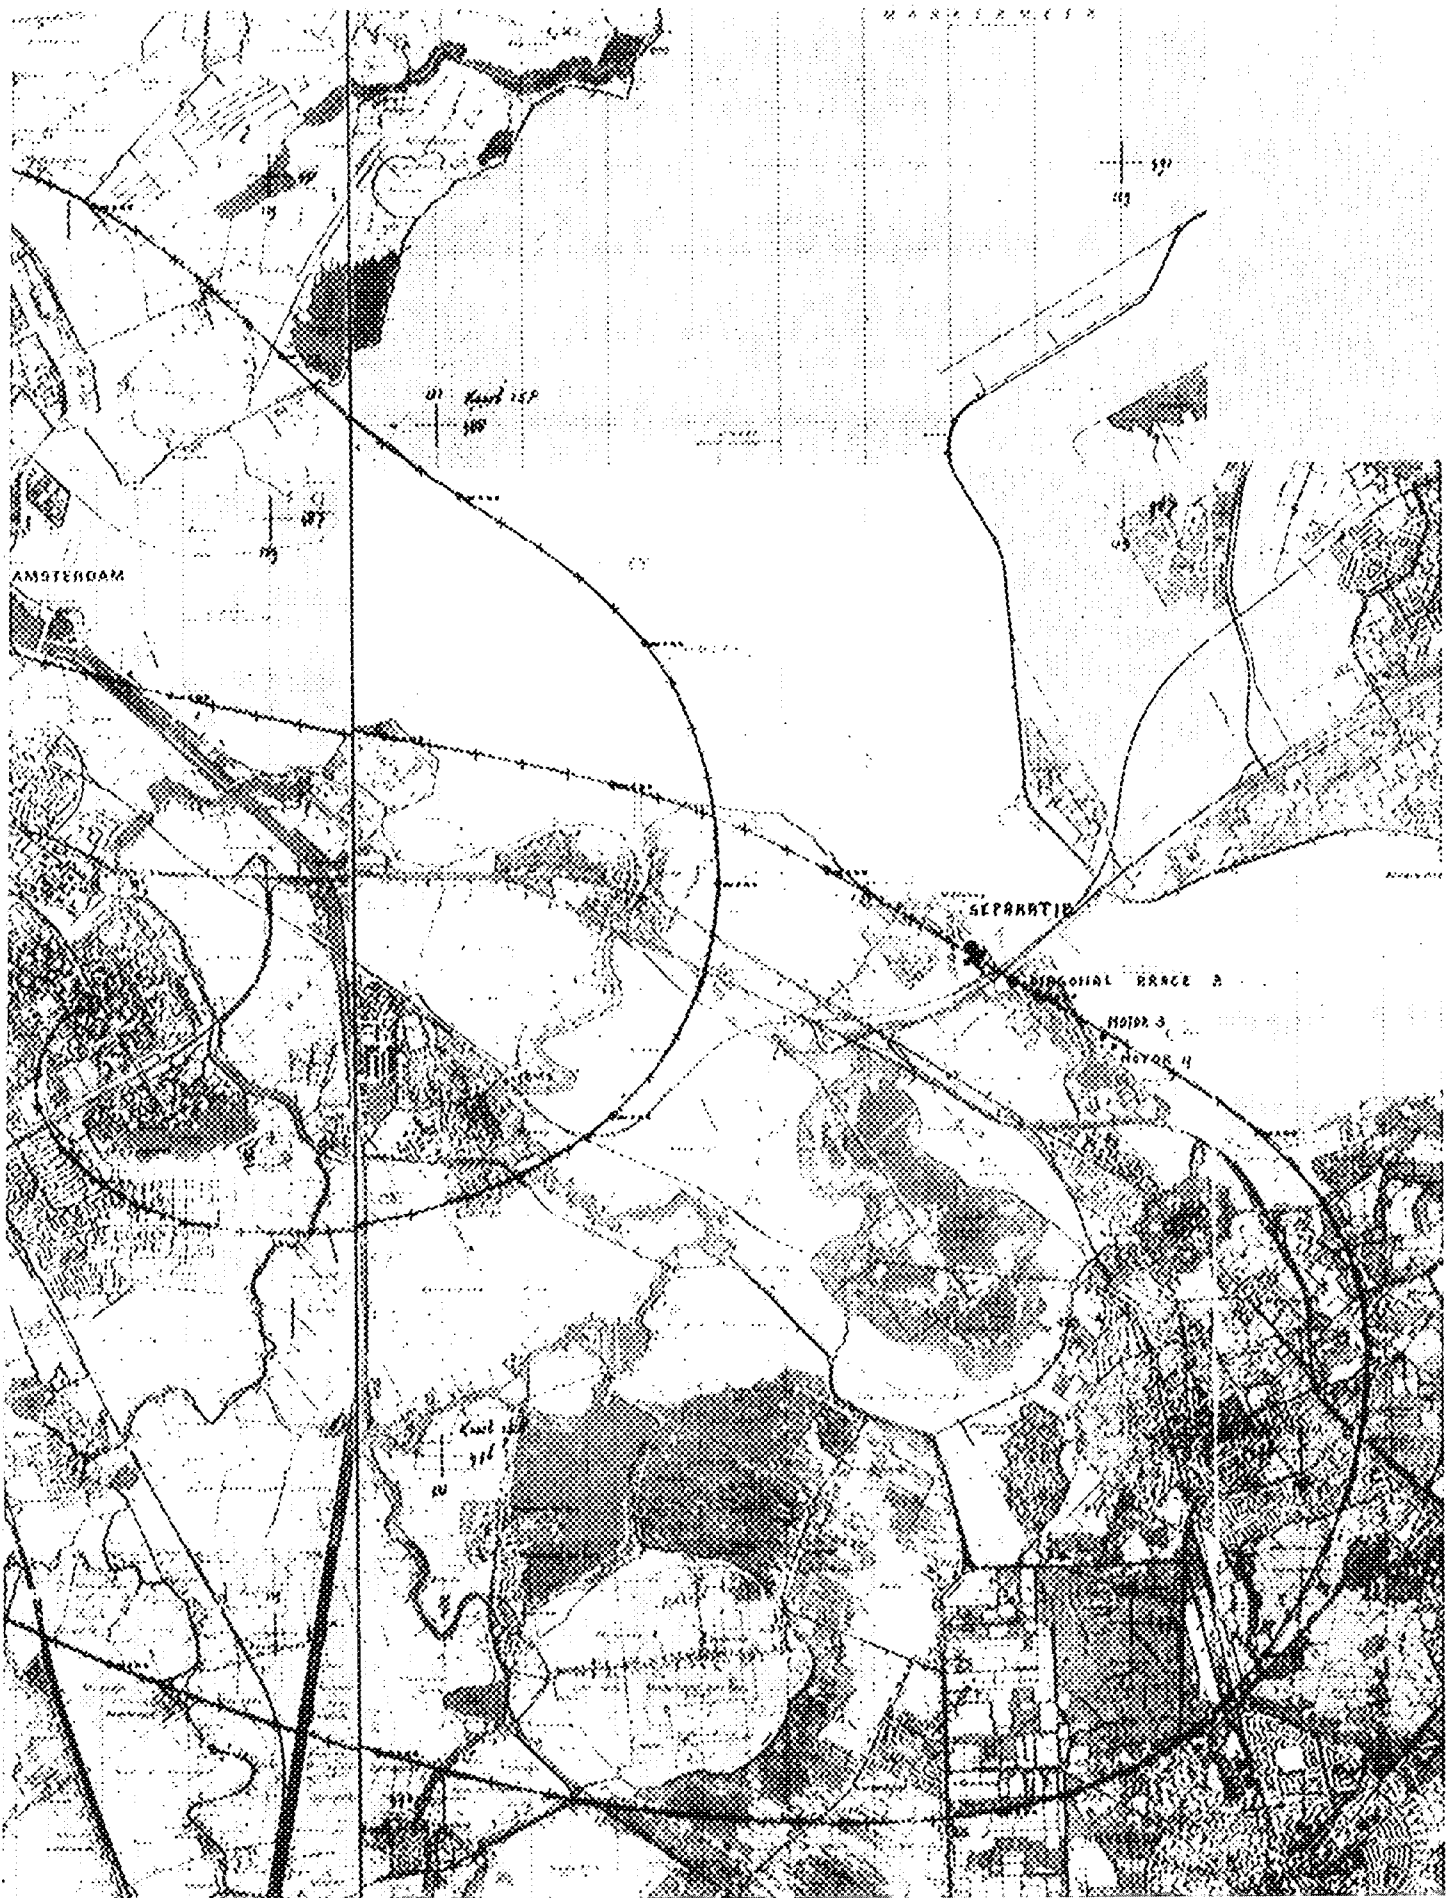
*Figuur 2.10*

Het traject volgens de radar,  
zoals gebruikt door de vooronderzoeker

*De heer Wolleswinkel: (...) Ik heb hier het rapport van de Raad voor de Luchtvaart voor me, dus ik kan het even vergelijken. Ik denk dat het eerste stukje op deze kaart beter is dan in het rapport van de Raad voor de Luchtvaart. In het rapport van de Raad voor de Luchtvaart staat zowel de radarkaart als de getekende kaart. We hebben deze kaart destijds getekend voor voorlichtingsdoeleinden. Het eerste stukje is wat met de losse pols gegaan.<sup>17</sup>*

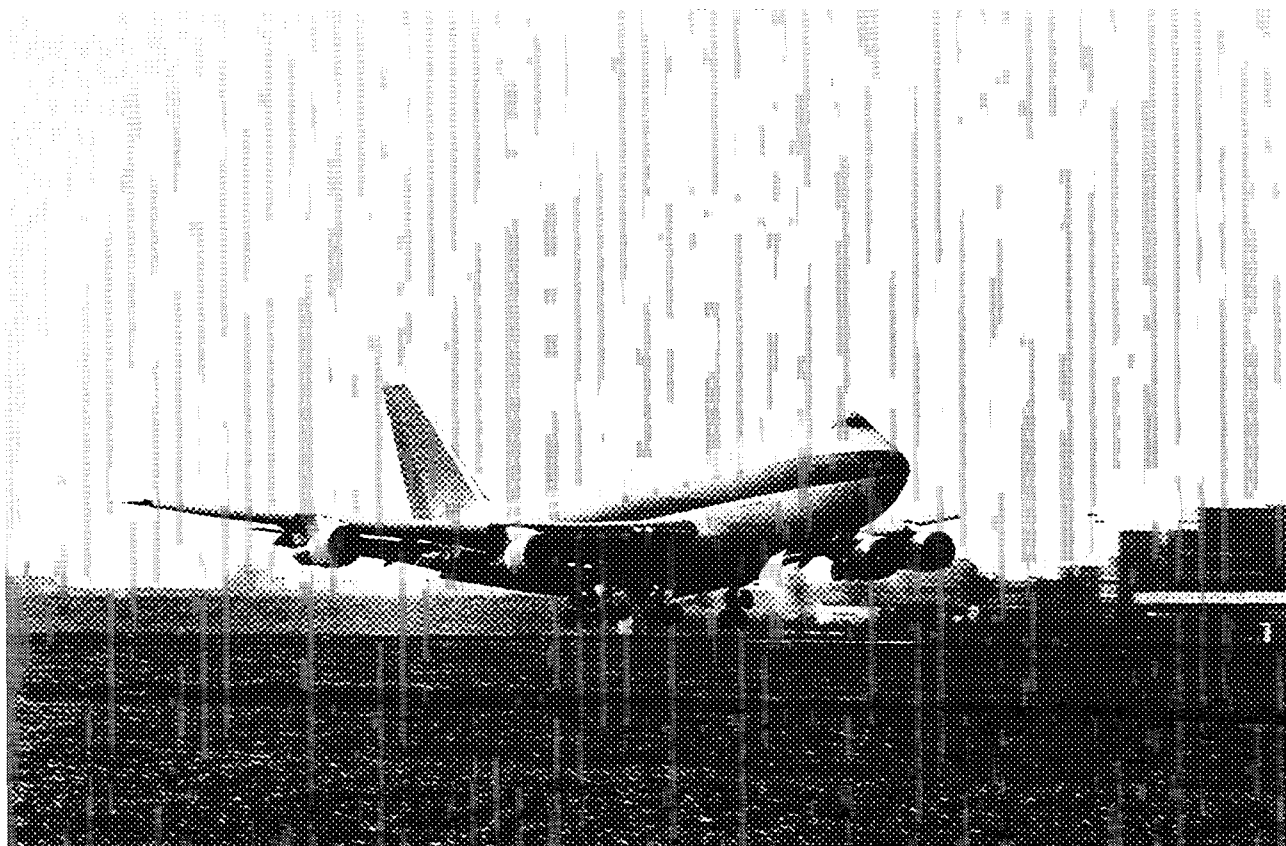
**Figuur 2.11: De 4X-AXG tijdens de landingsmanoeuvre op 4-10-1992.**

Deze foto's zijn gemaakt door de heer Bertholet en de heer Zwart. Op 21 oktober 1992, worden deze foto's door de vader van de heer Bertholet naar BVO gestuurd, in verband met het feit dat er mogelijk sporen van corrosie bij de motorophanging zichtbaar zouden zijn op deze foto's.

De 4X-AXG op 04-10-1992 tijdens de landingsmanoeuvre

*De heer Erhart: Wij waren daarnaast bezig met het overige onderzoek. Vrij snel na het aanbieden van de foto's werd duidelijk dat sprake was van een vermoeidheidsscheur. Ook kwam een bepaalde afbreeksequence van de pylon naar voren, de meest waarschijnlijke afbreeksequence. Dit werd door alle aanwezigen gedeeld. De andere afbreeksequencemogelijkheden werden op grond van een aantal redenties afgewezen. Al deze overwegingen staan overigens in het eindrapport. Uiteindelijk bleef er maar één mogelijkheid over en dat was de afbreeksequence, zoals die nu als meest waarschijnlijke is opgenomen. In deze afbreeksequence is het niet mogelijk dat de motor scheef hangt als gevolg van een eerder afgebroken bout.<sup>15</sup>*

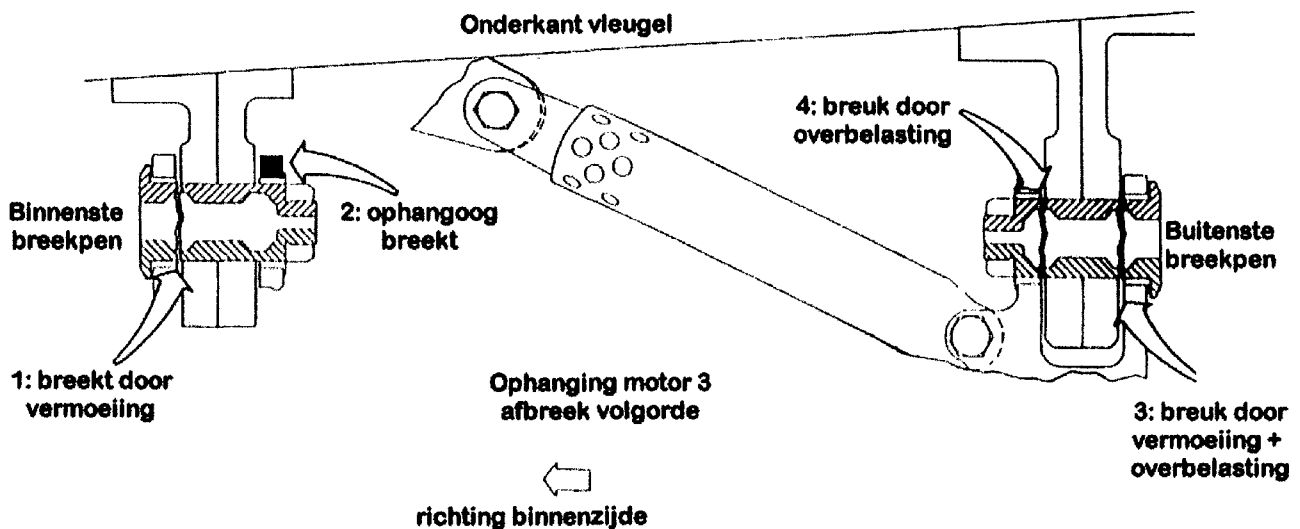
Figuur 2.12: Het afbreek scenario volgens BVO.

De binnenste breekpen is echter nooit teruggevonden, zodat niet met zekerheid kan worden vastgesteld of de breuk werkelijk veroorzaakt is door een vermoeiingsscheur.

EI Al beschouwt dit scenario als meest waarschijnlijk en rapporteert dit aan de vooronderzoeker in een faxbericht aan de heer Wolleswinkel.<sup>37</sup>

Een verdere controverse tussen Boeing en EI Al ontstaat ten aanzien van de buitenste breekpen. Deze breekpen wordt wel teruggevonden. Metallurgisch onderzoek van Boeing constateert een vermoeiingsscheur in deze pen, en wel van een zodanige grootte dat deze scheur tijdens de inspectie van EI Al (257 vluchten voor de ramp) waargenomen had moeten worden.

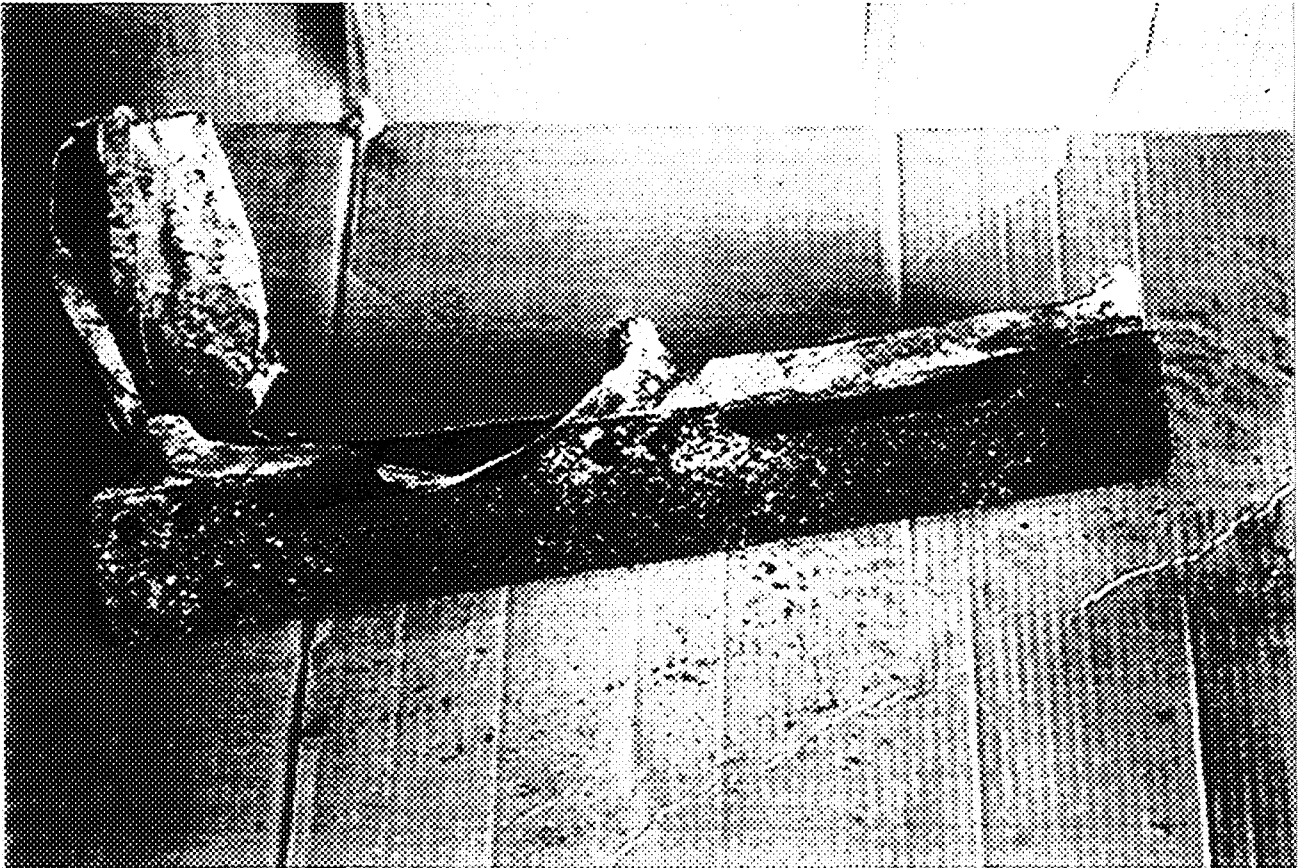
Geoxideerde staaf verarmd uranium, gevonden begin 1994 in Hangar 8, Schiphol-Oost
