21-06-1995

Stand van zaken

DE FOTO MET DE "SCHEEFSTAND" VAN MOTOR 3 TEN OPZICHTE VAN MOTOR 4

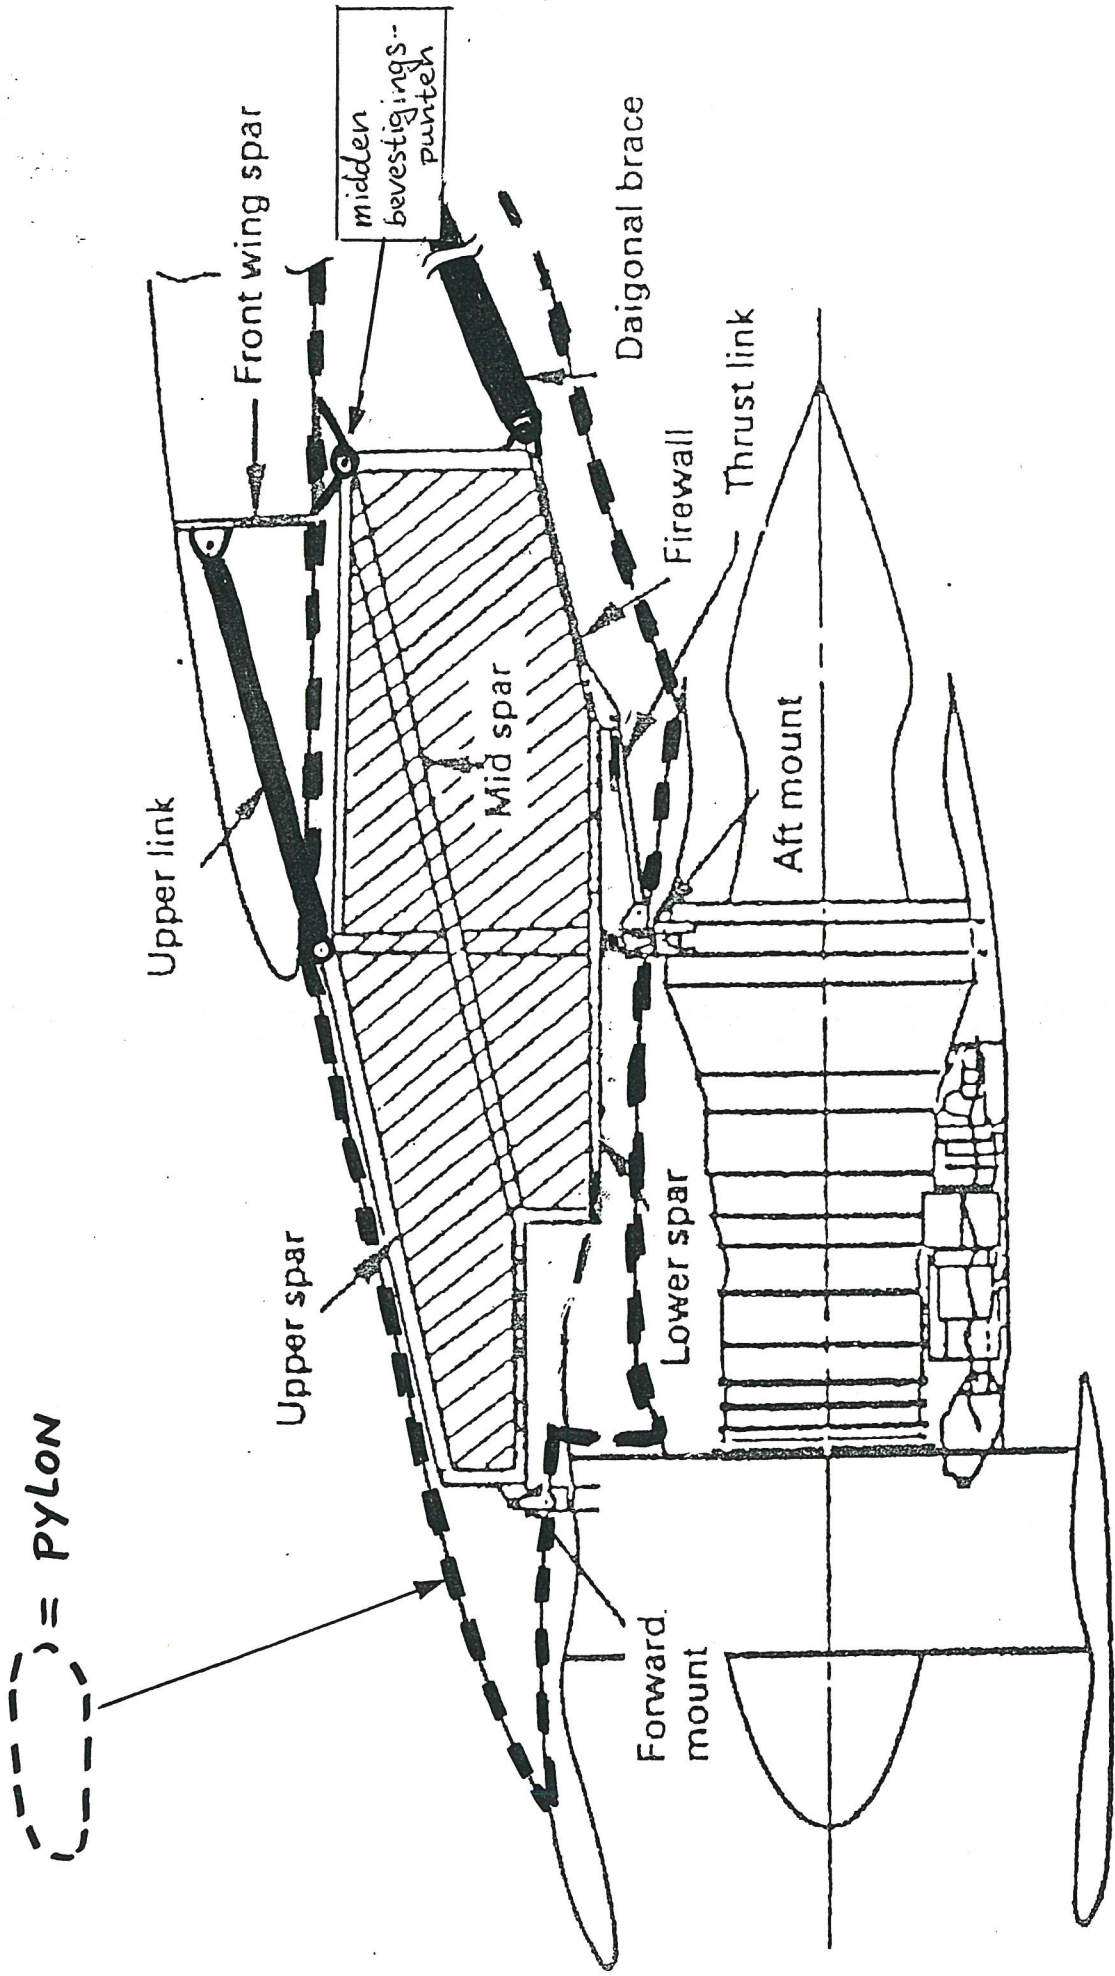
Schematische dwarsdoorsnede motor-pylon-vleugelverbinding

De pylon-vleugelverbinding bestaat uit de vijf volgende elementen:

1. Upper link.
2. Twee "midden" bevestigingspunten, te weten een binnenste en een buitenste bevestigingspunt.
3. Side brace.
4. Diagonal brace.

De verbindingen van de upper link, de middenste bevestigingspunten van de pylon en de diagonal brace met de pylon- en corresponderende vleugelbevestigingspunten worden tot stand gebracht door zogenaamde holle breekpennen "fuse bolts".
