Het 1<sup>e</sup> lustrumboek der VSV 'Leonardo da Vinci'

## Vlucht EL AL 1862: Reconstructie en Simulatie

Ir. M.H. Smaili

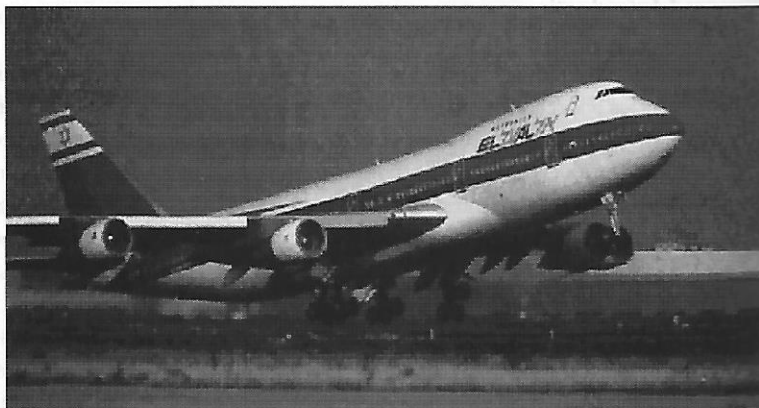
Om 18:28:17 rapporteert de bemanning een brand op motor 3 en een verlies van stuwkracht op de motoren 3 en 4. Veertig seconden later informeert de verkeersleiding EL AL 1862 dat baan 06 (Kaagbaan) beschikbaar is voor een noodlanding onder de heersende windcondities. De bemanning geeft echter te kennen dat zij onmiddellijk op baan 27 (Buitenveldertbaan) willen landen. Het toestel is echter op dat moment nog op een hoogte van 4000 voet en te dicht bij de landingsbaan. De verkeersleiding instrueert EL AL 1862 daarom een circuit te vliegen om baan 27 alsnog op de juiste manier te naderen.

Volgend op de instructie van de verkeersleiding wordt overgegaan op een noordelijke koers en begint het toestel aan een klim naar 5000 voet. Als gevolg van de extreme prestatievermindering door de beschadigde vleugel, moet voor de klim op de overgebleven motoren maximale stuwkracht boven het normale startvermogen worden gegeven. Met vol voetenstuur en bijna maximale stuurwiel uitslag is de controle over het vliegtuig in deze situatie zeer kritisch. Om 18:31:17 wordt, na klaring van de verkeersleiding, begonnen met het voorbereiden van de landing. De bemanning rapporteert ter bevestiging "no. 3 en 4 are out and we have problems with the flaps". Het toestel bevindt zich op dat moment op een hoogte van 4000 voet en heeft een snelheid van 260 knopen. Zodra het vliegtuig op een koers van 120 graden ligt krijgt de bemanning de klaring voor de landing op baan 27. De bemanning blijft echter 30 seconden dezelfde koers handhaven waardoor het toestel wederom niet recht voor de baan dreigt uit te komen. De verkeersleiding instrueert de bemanning daarom de baan vanuit het zuiden te naderen en verder te dalen naar 1500 voet.

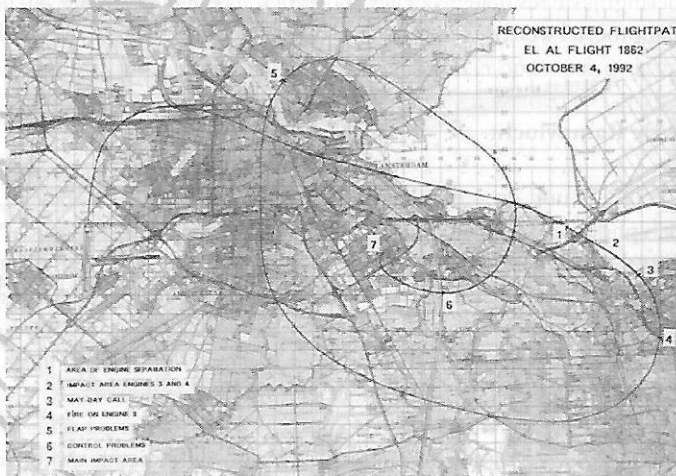
De bemanning tracht de situatie te herstellen door vol vermogen te geven op de overgebleven motoren, de landingskleppen op te trekken en het landingsgestel neer te laten. Wanneer het vliegtuig in overtrokken toestand is geraakt, hoorbaar aan het geluid van de zogenaamde 'stick shaker', rapporteert Fuchs "...going down 1862, going down, going down 1862 going down...". Op het tijdstip 18:35:40, twee seconden voor de inslag, geeft het 'Ground Proximity Warning System' aan dat het noodlot onafwendbaar is. De zwarte doos registreert een afname van de maximale stuurwiel uitslag en een versnelling van 2,5 g. Om 18:35:42 slaat het toestel met een rolhoek van 110 graden en een neusstand van -70 graden in de flats Kruitberg en Groeneveen in de Amsterdamse Bijlmermeer.

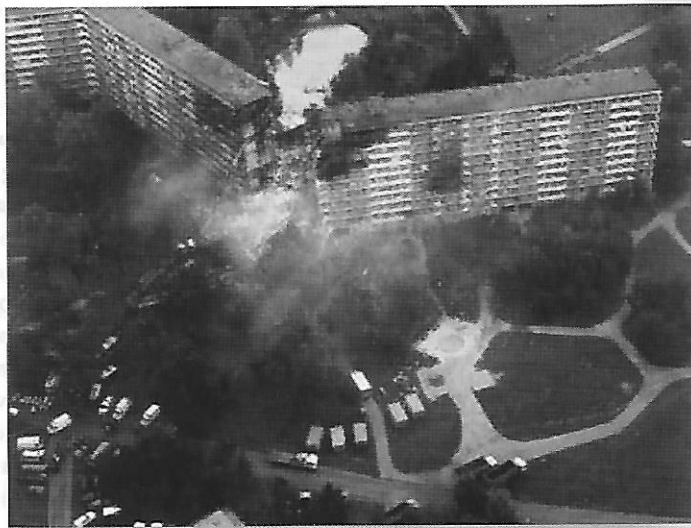
belast met het onderzoek naar de vliegtechnische aspecten van de vlucht. Tijdens dit onderzoek werd getracht een zo goed mogelijk beeld te krijgen van de belangrijkste gebeurtenissen tijdens de vlucht aan de hand van de Digital Flight Data Recorder (DFDR), de zogenaamde zwarte doos. Het vliegtechnisch onderzoek werd echter bemoeilijkt door het feit dat de exacte schade aan de rechtervleugel als gevolg van de afgefallen motoren niet met zekerheid kon worden vastgesteld. Een schatting van deze schade werd gemaakt aan de hand van constructiedelen die naderhand teruggevonden werden onder het vliegpad van het toestel. Als gevolg hiervan kon voor het vliegtechnisch onderzoek geen goede modelvorming plaatsvinden van de besturing en prestaties van het vliegtuig. Het vliegtechnisch onderzoek concludeerde dat de oorzaak van de ramp lag in een combinatie van het afbreken van de motoren en het selecteren van maximale stuwkracht op de motoren 1 en 2 door de gezagvoerder in de laatste bocht. De mogelijkheid tot het uitvoeren van een noodlanding werd als hoogst onwaarschijnlijk ingeschat.

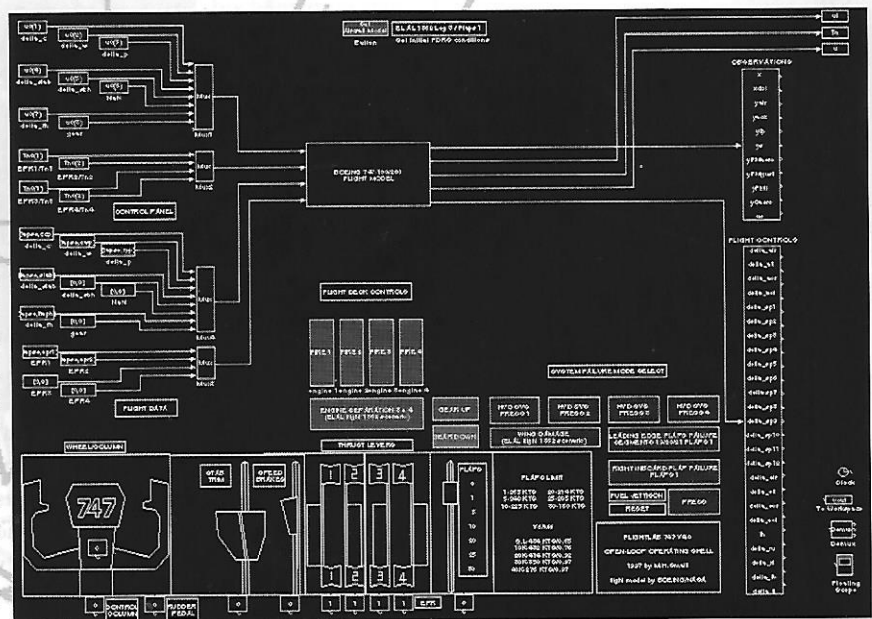
Voor het onderzoek van de faculteit is gebruik gemaakt van het software pakket DASMAT (Delft University Aircraft Simulation Model and Analysis Tool). Dit MATLAB/SIMULINK-pakket, ontwikkeld bij de vakgroep Besturing en Simulatie, is opgebouwd rond een algemeen wiskundig model voor de simulatie van vliegtuigen in zes graden van vrijheid. DASMAT biedt verschillende mogelijkheden voor het implementeren en analyseren van vliegtuigmodellen. Voor het ontwerp van besturingssystemen beschikt het pakket over een aantal trim- en linearisatieroutines. Tevens kunnen simulaties in

3D worden weergegeven. Ten behoeve van het onderzoek is een simulatiemodel van de Boeing 747-100/200 ontwikkeld. Het DASMAT pakket is daartoe uitgebreid met de simulatie omgeving FLIGHTLAB 747 van waaruit de zwarte doos en het vliegtuig geanalyseerd kunnen worden. Naast het aërodynamische model is het besturingssysteem gemodelleerd om het stuurgedrag te reconstrueren na het afvallen van de motoren.

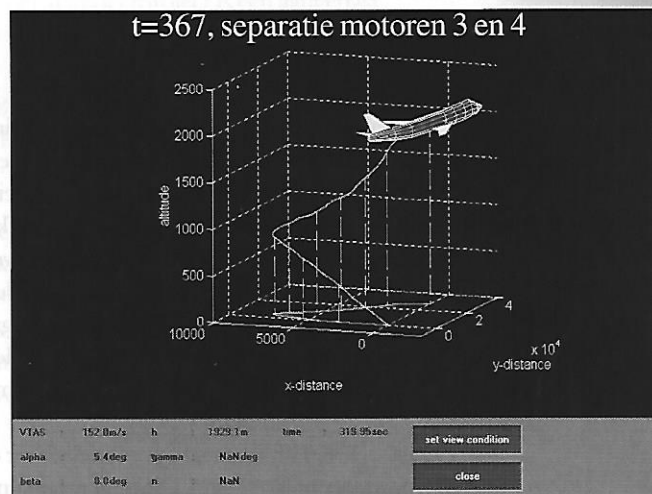
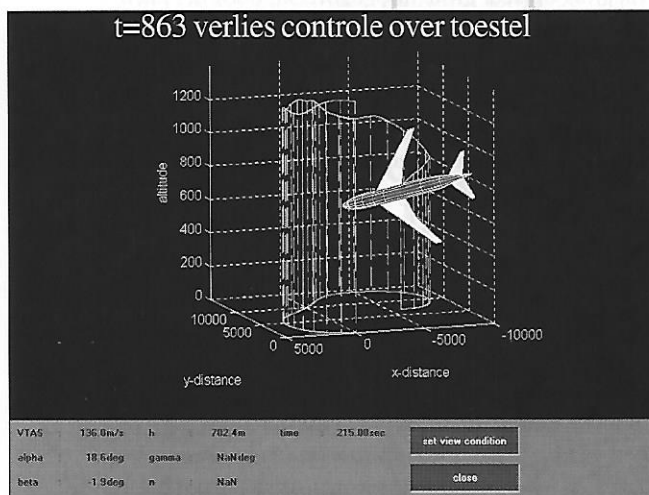
Het simulatiemodel voorspelt dat rechtuit kon worden gevlogen zonder hoogteverlies tot een snelheid van ongeveer 250 knopen. Indien 56 ton brandstof meer was geloosd dan was deze snelheid teruggelopen tot ongeveer 220 knopen. De minimale snelheid zonder verlies van de controle over het vliegtuig was ongeveer 240 knopen.

• Het simulatiemodel voorspelt dat voldoende besturingsmarge aanwezig was om zowel linker als rechter bochten te vliegen.

• Het simulatiemodel voorspelt de fysieke mogelijkheid voor een 200/210 knopen 'highspeed' landing onder de vliegtuigcondities na de separatie van de beide motoren 3 en 4. De vliegroute die moet worden gevolgd is gebaseerd op het maximaliseren van de beschikbare bestuurbaarheid en prestaties d.m.v. het lozen van brandstof tot de minimum vereiste hoeveelheid voor een vluchtduur van circa 20 minuten (~55 ton). De landing wordt hierbij uitgevoerd met minimale stuwkracht (maximale besturing). Voor het uitvoeren van de landingsprocedure voorspelt het model voldoende besturing en prestaties voor het volgen van een 3.5 graden
